ANALES

DEL MUSEO DE HISTORIA NATURAL DE VALPARAÍSO

ISSN 0716- 0178 / An. Mus. Hist. Nat. Vol. 27 2014/ Valparaíso/ CHILE

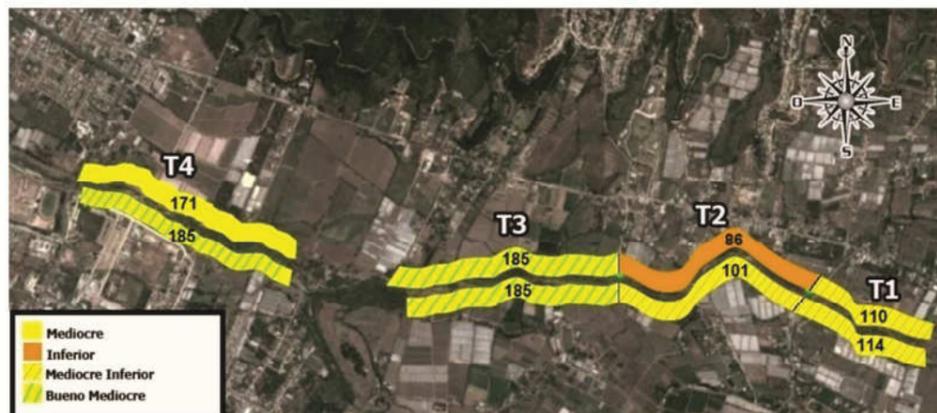
Figura 2. Mapa funcionalidad fluvial del estero Limache.

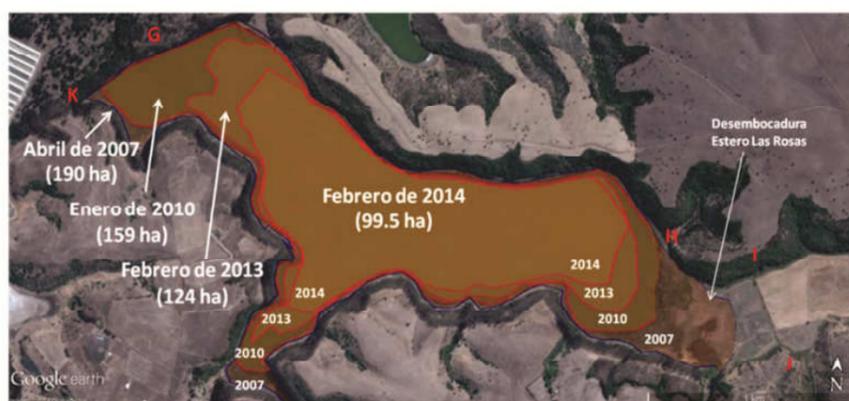
Figura 3: Variaciones del espejo de agua de la laguna Matanzas, humedal El Yali, desde abril de 2007 a febrero de 2014.

resiliencia (Meza *et al.*, 2013, *op. Cit.*; UPLA, 2013). La laguna ha reducido su espejo de agua desde 190 a menos de 100 ha (abril de 2007 a febrero de 2014), presentándose las disminuciones más severas a partir del año 2013 (Figura 3).

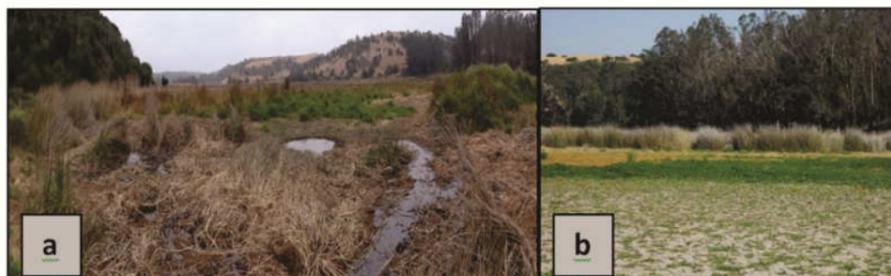
Figura 5. a) Vegetación palustre destruida en las inmediaciones de la desembocadura del estero Las Rosas. Fotografía: C. Mizobe (2014). b) Ribera de la laguna Matanzas, humedal El Yali. Fotografía: C. Vélez-R. (2014).

En las Estaciones 2 y 3, el estero se encontró intervenido. Se observó remoción de vegetación ribereña y nativa realizada por maquinaria pesada. El caudal del estero disminuyó a medida que se acercaba a la ribera de la laguna Matanzas, el que pasa por un canal de aproximadamente 1,5 metros de ancho por donde corre solo un pequeño caudal de agua. En el trayecto desde la estación 2 a la 3, se identificaron cinco ejemplares de anfibios correspondientes a sapito de cuatro ojos (*Pleuroderma thaul* [Schneider, 1799]) y un ejemplar muerto de rana africana (*Xenopus laevis* [Daudin, 1802]).

En la Estación 4 no se apreció vegetación nativa y la laguna Matanzas se encuentra en la actualidad aledaña a un terreno recién arado; el que posee un tranque, que por su tamaño, acopia agua presumiblemente del estero Las Rosas, construido en la primera mitad del siglo XX y que probablemente se utiliza como reserva de agua para fines agrícolas. La vegetación palustre (juncáceas) se encuentra seca, en medio de un pastizal, zona que probablemente era el hábitat ocupado por los reproductores (Figura 5). La rana chilena coloca los huevos en zonas donde hay vegetación hidrófila, ya que la gelatina de los huevos se adhiere a ellas para facilitar la flotabilidad de los embriones, y los renacuajos utilizan el hábitat propenso para el desarrollo de microflora y microfauna de importancia para la alimentación (Acuña y Vélez, 2014, *op. cit*), ambiente inexistente en esta zona de la laguna, en la actualidad.

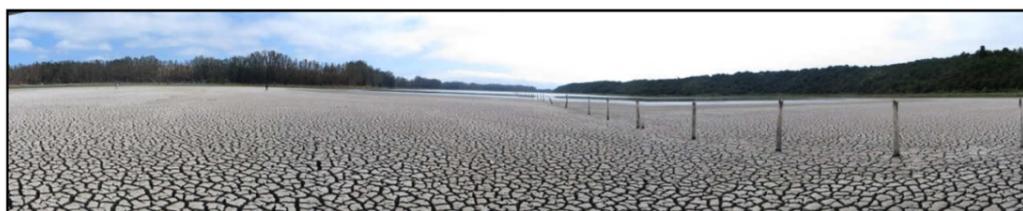
Figura 6. Álveo descubierto de la laguna Matanzas en las inmediaciones de la desembocadura del estero Las Rosas. El retroceso del espejo de agua se debe al severo proceso de desecación reciente que experimenta este cuerpo de agua protegido. Fotografía: C. Mizobe (2014).

En la Estación 5 se pudo constatar los efectos de la disminución del espejo de agua de la laguna, quedando al menos doce hectáreas expuestas del fondo de la laguna, correspondientes a unos 150 metros lineales aproximados de retroceso, el cual se presentaba seco y con grietas dejadas por la pérdida de agua, y por la alta radiación solar junto a la baja humedad propios del verano (Figura 6).

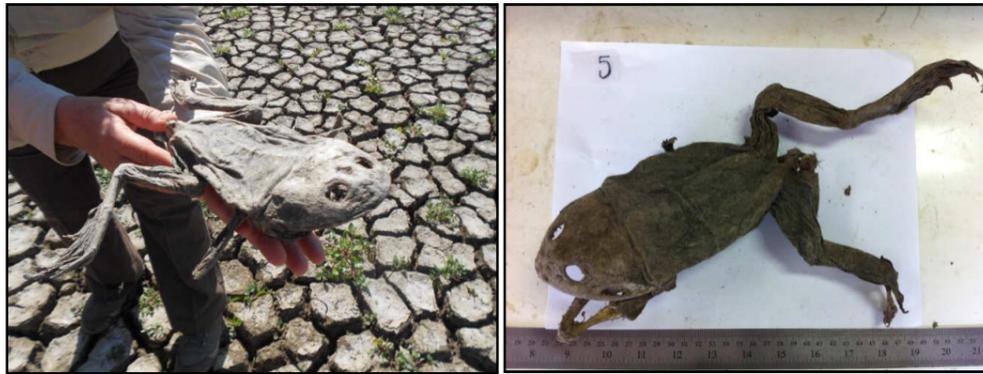
Figura 7. Ejemplares adultos de *Calyptocephalella gayi* encontrados en sustrato seco, de borde de la laguna Matanzas. Fotografías: izquierda C. Vélez-R. (2014) y derecha C. Mizobe (2014).

Sobre este sustrato yacían 36 ejemplares adultos muertos de *Calyptocephalella gayi* (Figura 7) todos eviscerados, probablemente consumidos por depredadores tales como aves y roedores. La piel se encontraba dura y adherida a los huesos. Algunos individuos solo presentaban la cabeza sin ojos y otros sólo las extremidades (dañados por predadores carroñeros).

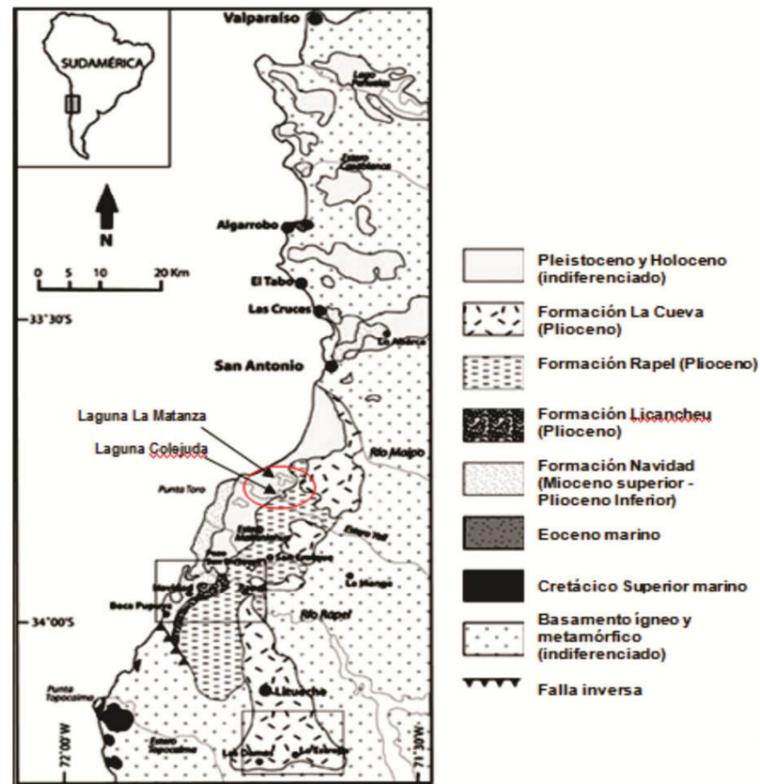
Figura 2. Mapa geológico de las formaciones Navidad, Licancheu, Rapel y La Cueva. Todas colindantes o emplazadas en la cuenca del sistema del humedad El Yali. Se puede observar como la Reserva Nacional El Yali (círculo rojo) se encuentra emplazada entre la Formación Navidad, la Formación Rapel y material sedimentario indiferenciado entre el Pleistoceno y Holoceno. Fuente: Encinas *et al.* (2006).

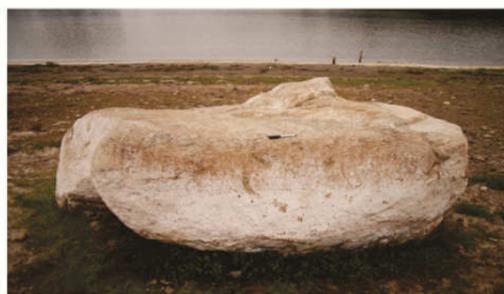
Figura 3. Gneis presente en el sector suroeste de laguna La Colejuda (33°45'51"; 71°42'04"). Fotografía Hernán Vergara (2013).

Las transgresiones marinas ocurridas tras la última glaciación (14.000 años atrás) y durante el Holoceno Medio (6.000 años atrás) permitieron la acumulación de sedimentos marino litorales y/o fluvio-marinos a través de la cuenca (Fariña *et al.*, 2012). La actividad tectónica expresa en los movimientos cosísmicos verticales (Quezada *et al.*, 2010) que caracteriza los últimos 3.000 años (Holoceno Inferior) produce el alzamiento regional de la costa que ocasionó la emersión de una terraza litoral sobre la cual se emplaza el humedal. Una manifestación de ello es el bloque gneísico presente en el sector suroeste de laguna La Colejuda (figura 3).

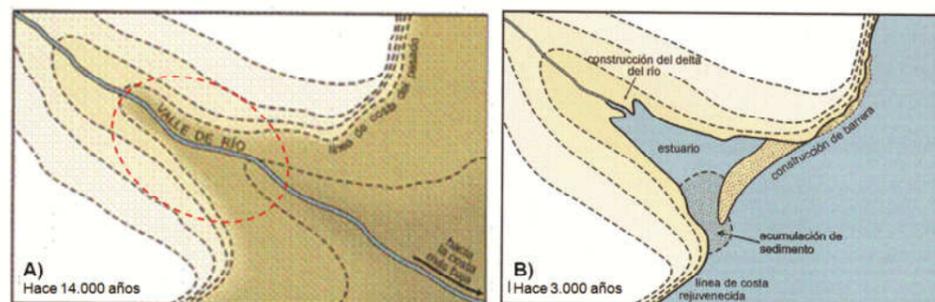
Figura 4: Situación probable del estero Las Rosas y el emplazamiento de la actual laguna Matanzas: A) hace 14.000 años atrás (círculo rojo señala emplazamiento actual de la laguna) y B) hace 3.000 años atrás. Fuente: adaptado de Martínez (2009).

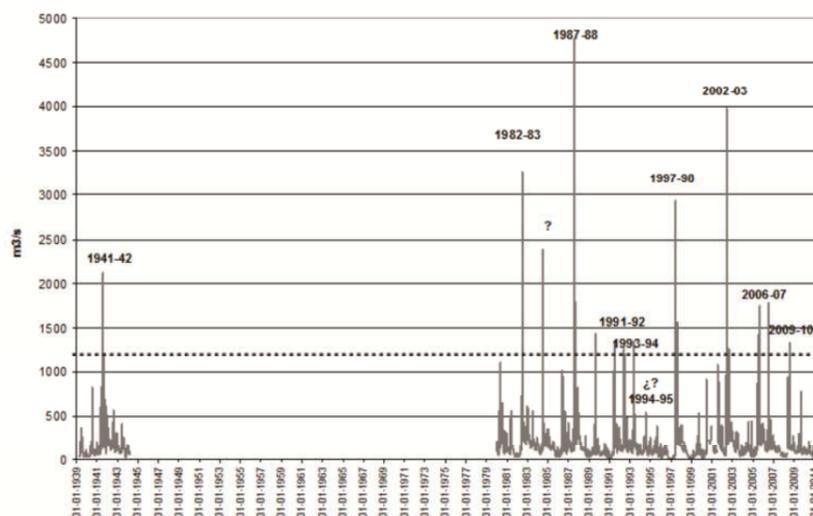
Figura 5: Caudal diario del río Maipo registrado entre enero de 1939 y junio de 2012 en el sector de Cabimbao bajo, cerca de su desembocadura. En este sector, el caudal promedio del río es de $200\text{m}^3/\text{s}$ y se puede apreciar diversos incrementos que superan los $1.200\text{m}^3/\text{s}$, asociados al fenómeno El Niño.

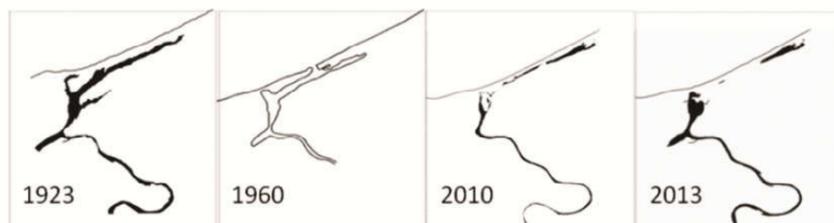
Figura 6: Evolución reciente de la desembocadura del estero El Yali y la Albufera. Fuente: Contreras y Figueroa (en preparación).

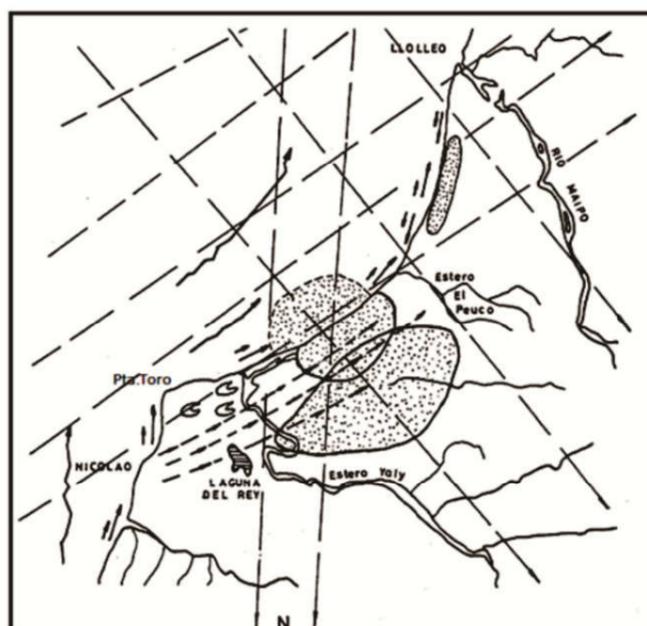
Figura 1. Plano de ubicación y detalles del campo sedimentario. Las flechas cercanas a la línea de costa indican la dirección del transporte litoral de los sedimentos a lo largo de la costa. Los sectores ovalados con puntos finos en su interior representan la presencia significativa de magnetita en los sedimentos.

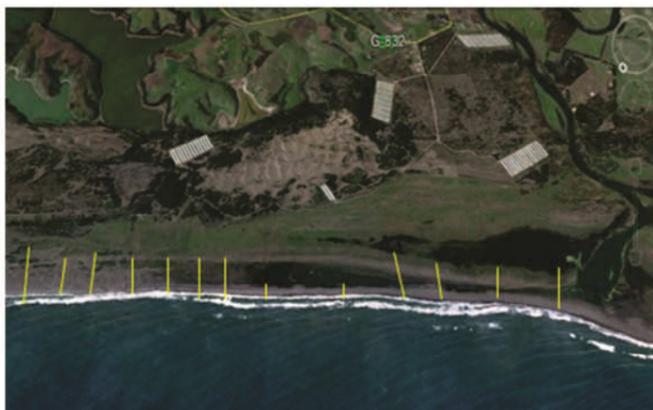
Figura 2.- Perfiles de muestreo de sedimentos de playa. (Fuente: imagen Google Earth con elaboración propia)

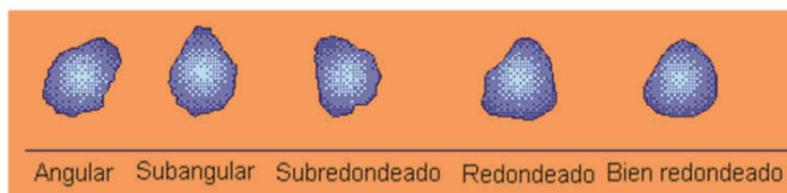
Figura 3.- Gráfico de esfericidad de clastos no cohesivos transportados por el agua.

Bajo lupa binocular se analizaron las muestras para visualizar el grado de transporte de las partículas, lo cual se aplicó el gráfico de la Fig. 3 como elemento de comparación de la escala de esfericidad. Este último aspecto es importante considerando que el agua líquida fue el agente que transportó los sedimentos y al interactuar ambos, el agua desgasta y suaviza los clastos tendiendo éstos a una mayor semejanza a una esfera mientras mayor distancia recorrieron respecto a su fuente de origen y mayor angulosidad mientras menor distancia desde su origen hayan sido desplazados.

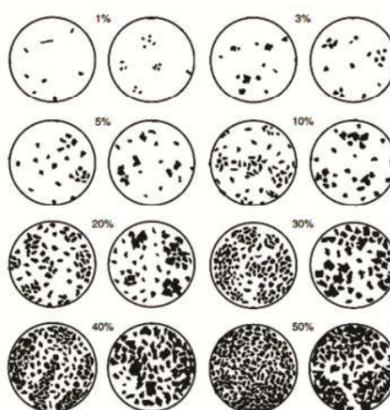
Figura 4.- Gráfico para comparación y estimación visual de porcentajes (según Terry y Chilingar, 1955)

El resto de la mineralogía correspondiente a minerales livianos (cuarzo, feldespato, mica y otros) fueron identificados directamente al microscopio. Se cuartearon 4 g de la misma muestra y se puso sobre un porta-objeto para su análisis. Junto con la identificación de los minerales no pesados se calculó el porcentaje de su presencia en la muestra siguiendo el procedimiento de Terry y Chilingar (1955) que se muestra en la Fig. 4.

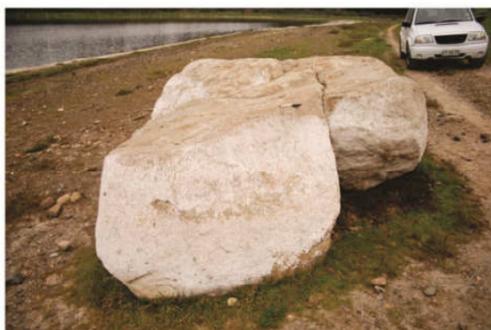
Figura 5.- Bloque de gneis representativo del basamento metamórfico situado en laguna La Colejuda (33°45' 51"S - 71°42' 04" O) Fuente: fotografía del autor, agosto 2013.

A modo de ejemplo, debe citarse que al interior del área de estudio, en las cercanías de laguna La Colejuda se encuentra un bloque conformado principalmente por gneis de un tamaño aproximado a 3,5 m de largo por 2 m de alto máximo, lo que debería corresponder al basamento que subyace a toda la RNEY (Figura 5).

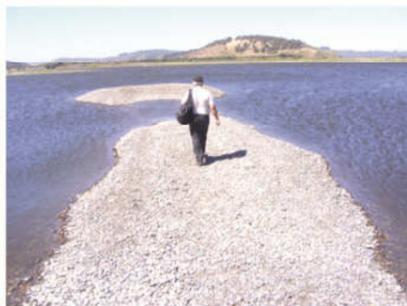
Figura 6.- Uno de los sitios a orillas del Rapel inferior, donde se obtuvo una de las muestras obtenidas para análisis comparativo.

Finalmente, un aspecto también considerado fue investigar de donde provienen los sedimentos de la playa. Se obtuvieron dos muestras desde el río Rapel (Fig. 6) y con el apoyo de la Carta Geológica de Chile (SERNAGEOMIN 2003) que muestra diversos tipos de rocas que se hallan en la ruta del río, se compararon las muestras con las obtenidas en el sector costero de la RNEY. Un estudio preliminar bajo lupa binocular sugiere que las arenas de playa El Yali tienen su origen en el material transportado por el río. El hecho que el río Rapel fuera represado para constituirse en 1968 en una central hidroeléctrica, es comprensible que la playa no haya tenido una recuperación natural al igual que otras áreas similares afectadas por el tsunami, debido a que los volúmenes de sedimentos aportados por el río en el mar disminuyeron drásticamente por 42 años.

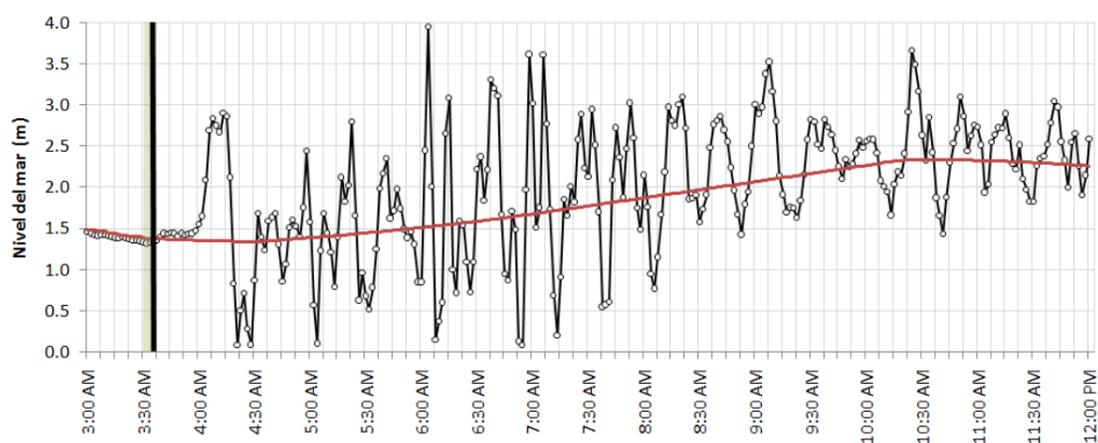
Figura 2. Registro nivel del mar en puerto Valparaíso entre las 3:00 y 12:00 AM del 27 de febrero de 2010. La línea gruesa central indica el nivel del mar pronosticado por consideraciones astronómicas (marea). La línea vertical señala hora del sismo (3:34 AM). Las fluctuaciones sobre la marea pronosticada corresponden al registro de las ondas de tsunami en Valparaíso.

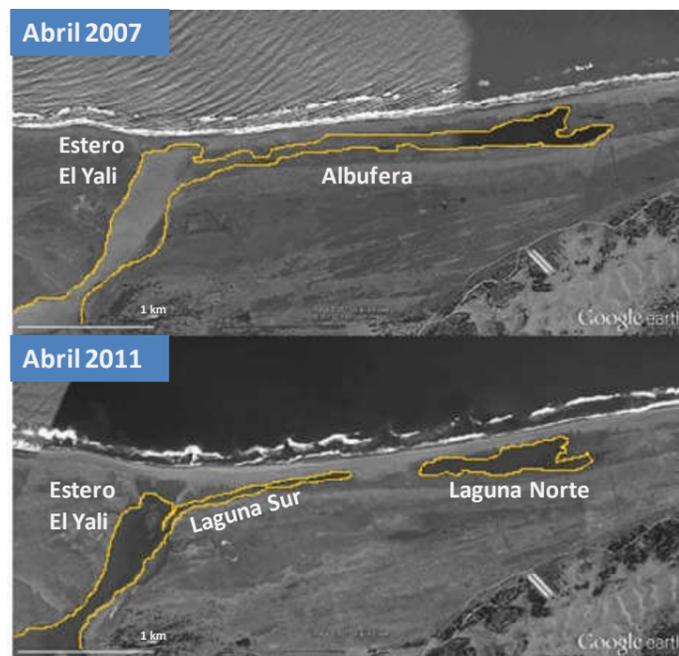
Figura 3. Desembocadura y albufera de El Yali en (a) abril de 2007 (antes del tsunami) y (b) abril de 2011 (después del tsunami).

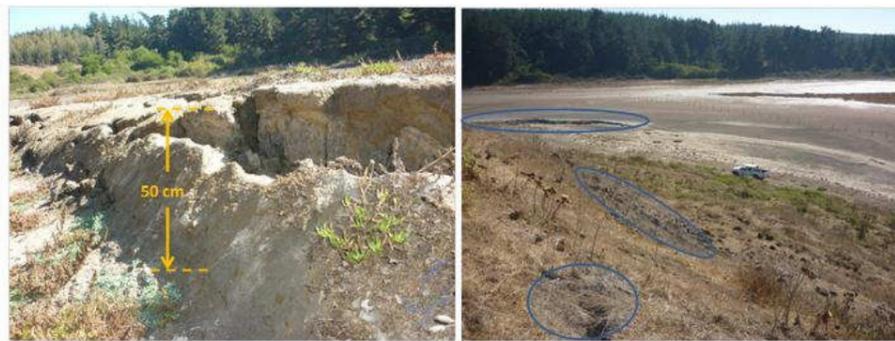
Figura 4. Se muestra la grieta que corría desde la laguna Matanzas a la laguna Colejuda (derecha), y los levantamientos o hundimientos que se aprecian en algunos sectores son resaltados con los círculos (izquierda).

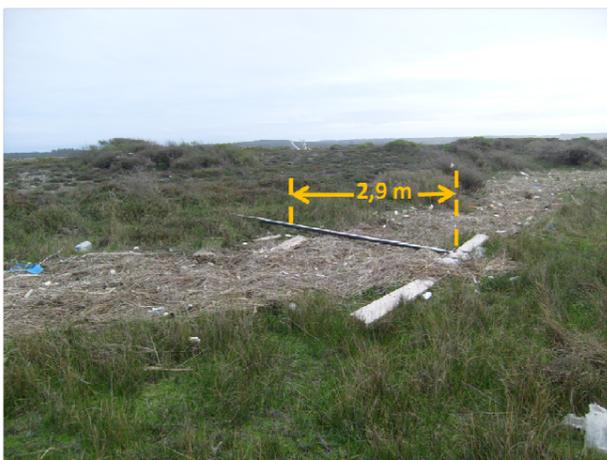
Figura 5. Línea de residuos sólidos depositados por la onda de tsunami en las inmediaciones de la albufera (sector emplazado 400 m sobre la línea de más alta marea).

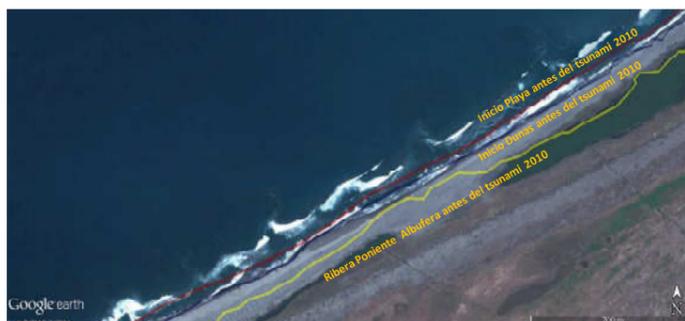
Figura 8. Cambios de la línea de playa, dunas y ribera de la albufera, entre antes y después del tsunami.
